Bien sans maître - 9 rue de la Paroisse - 4ème étage en totalité

Récep**Notice de scriptiv**e de l'appartement

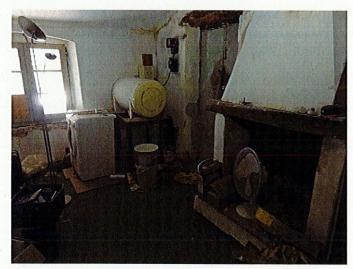
Séjour

L'ensemble des plafonds et murs est très dégradé. Les faux-plafonds sont effondrés par endroits mais il n'y a pas de problèmes structurels.

La toiture n'a été que récemment refaite et des infiltrations ont endommagé la totalité des pièces pendant des années. Des bâches sont encore posées dans certaines pièces.

L'appartement est très dégradé dans son ensemble et nécessite une réhabilitation lourde complète.

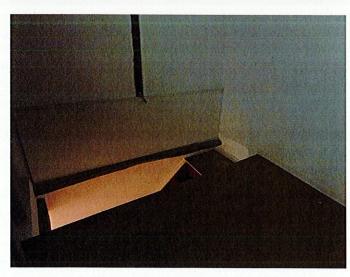
Trémie escalier intérieur dans le séjour

La partie Séjour - chambre 1 de l'appartement est reliée à l'appartement du dessous par un escalier intérieur.

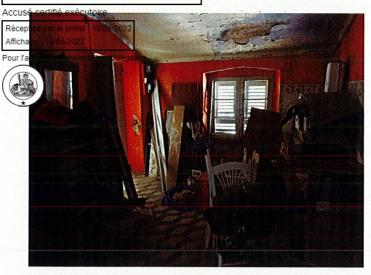
Cuisine

Il est composé de 6 pièces : une cuisine, une pièce aveugle de type arrière-cuisine, un séjour, un salon ouvrant sur une terrasse et 2 chambres. Il n'y a pas de salle de bains ni de cabinet d'aisances, le seul point d'eau étant un évier dans la cuisine.
